RESTAURIERUNGSDOKUMENTATION

Schuhpaar Klosterkirche Riesa

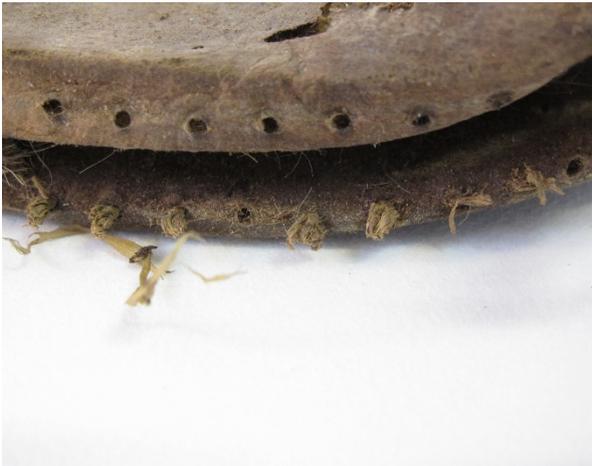
Ziernaht Oberleder und Rahmennaht Schuh R

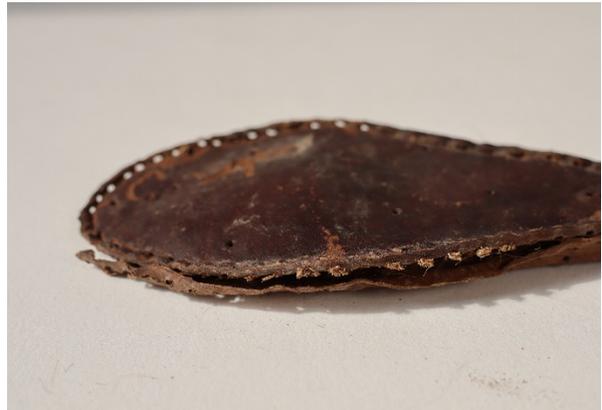
Naht Innensohle Schuh R

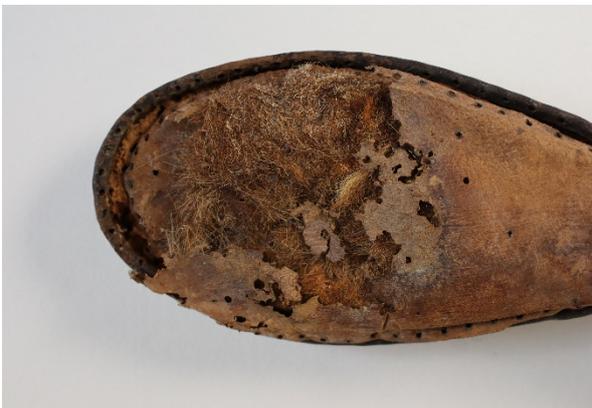
Naht Innensohle Schuh L

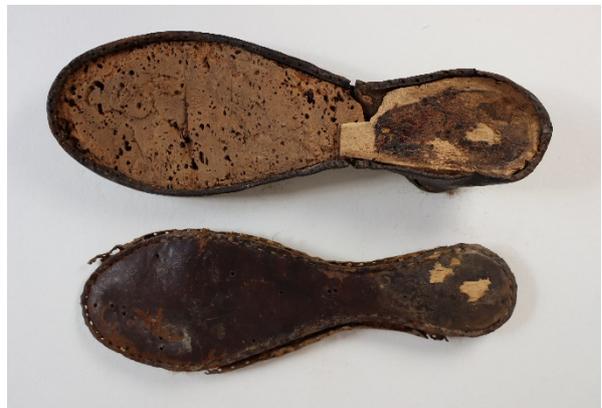
Füllung aus Tierhaar Innensohle Schuh L

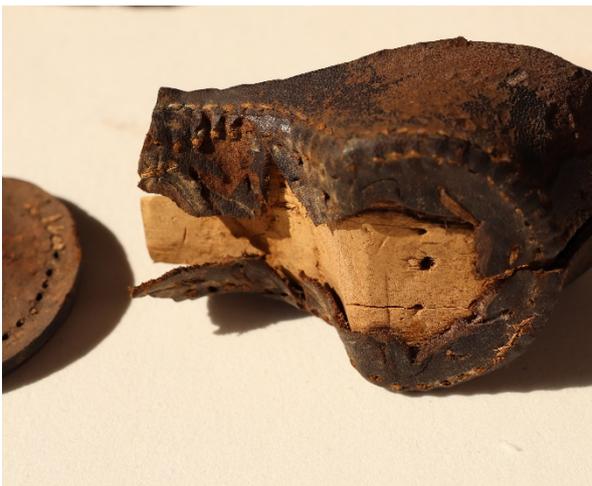
Korkeinlage Schuh L

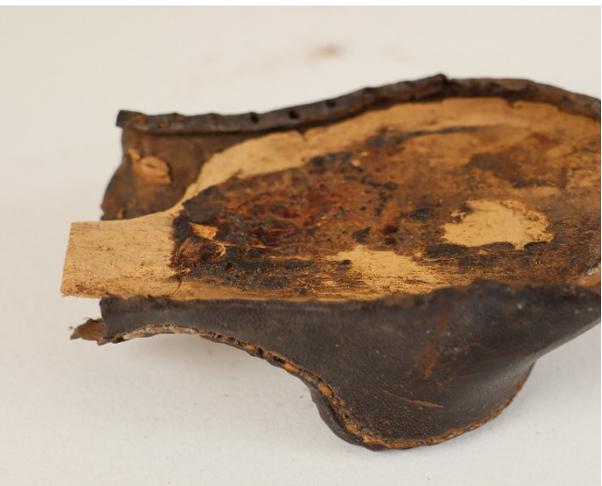
Absatz Schuh L

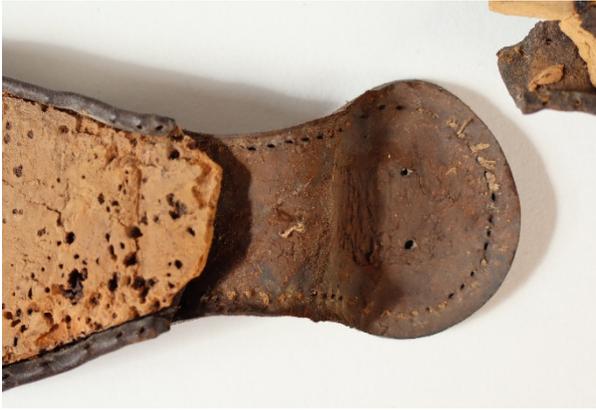
Sohle Schuh L, Absatz herausgenommen

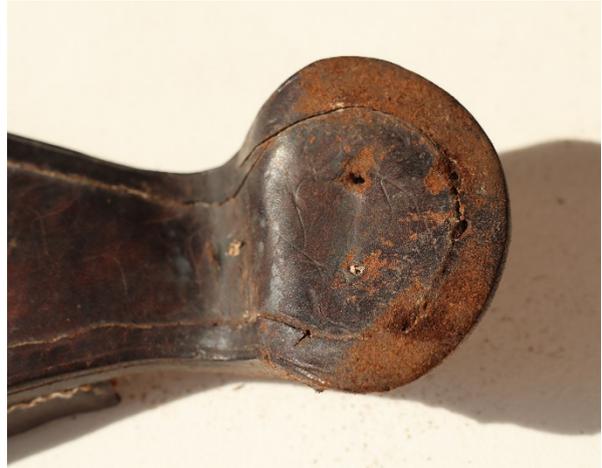
Nagellöcher und Druckspuren Sohlenunterseite Schuh L

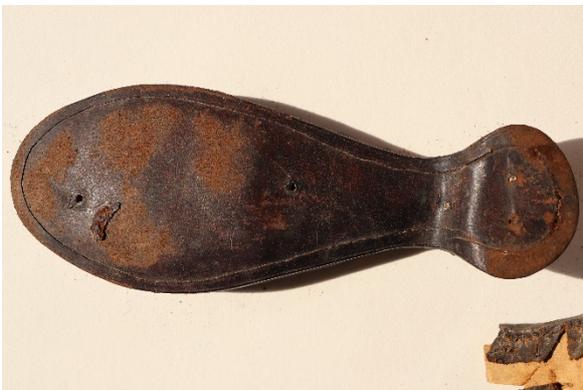
Sohlenunterseite Schuh L

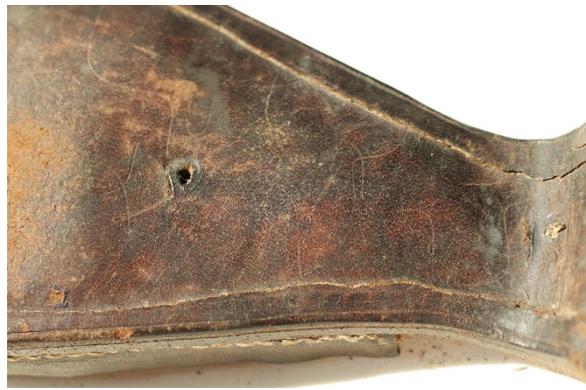
Nagellöcher und Druckspuren Sohlenunterseite Schuh L

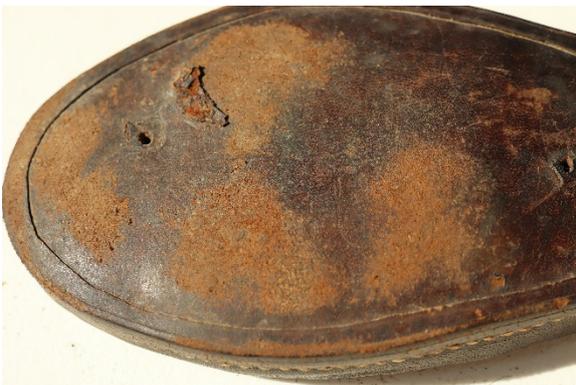
Reste Metallauflage und Laufspuren Schuh L

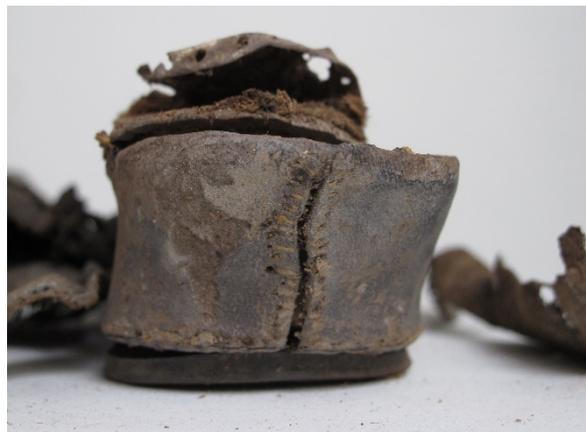
Naht Absatzaußenleder Schuh L

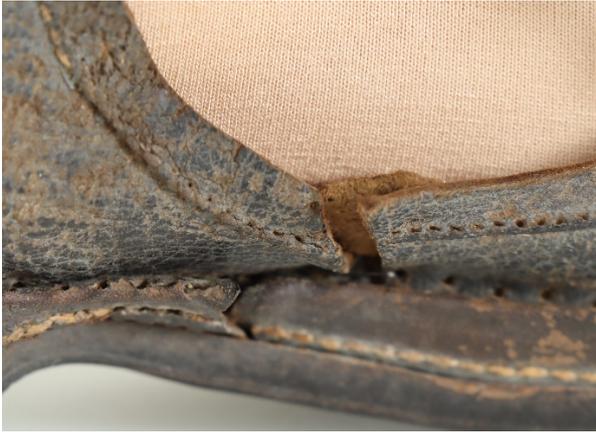
unten mitgenähter Lederstreifen zwischen Rück- und Vorderfußleder Schuh R

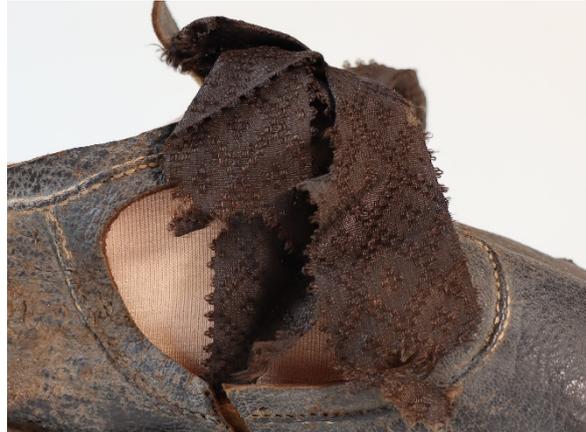
Bandmuster Schuh R

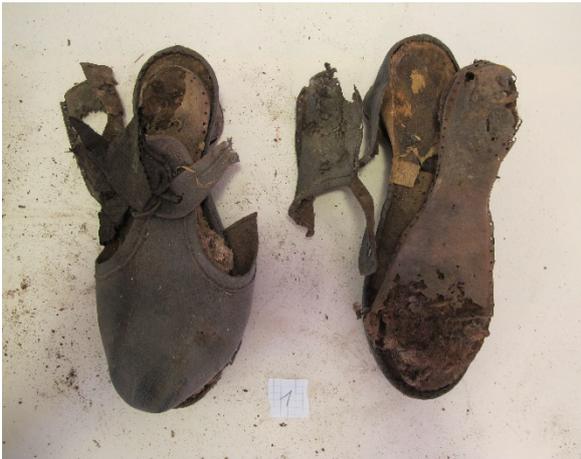
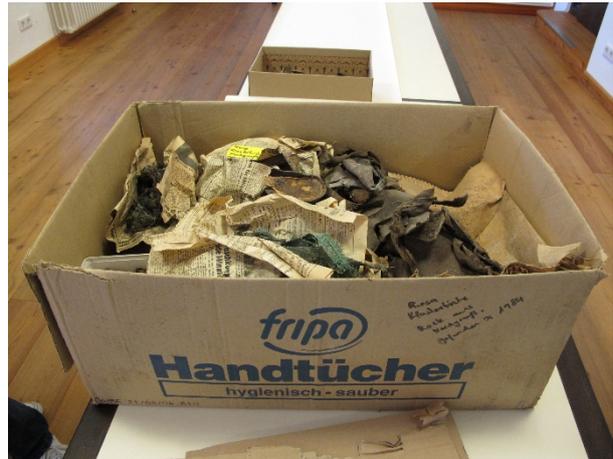
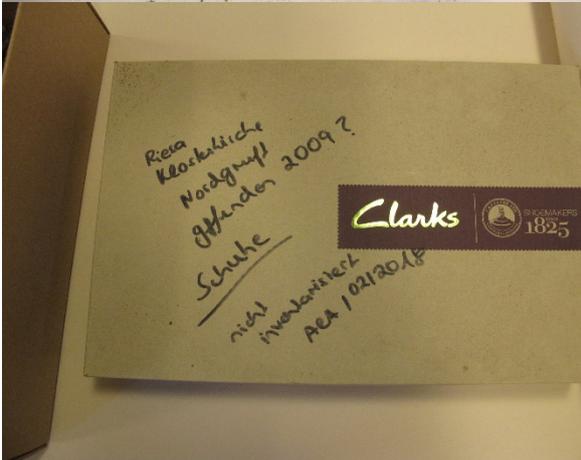
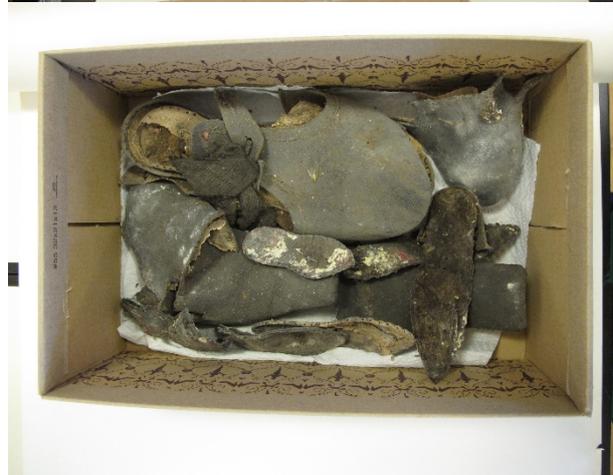
Vorzustand Schuh R

Schuh R, vermutl. der rechte, liegt nahezu vollständig vor. Es fehlt der linke Teil des Rückfußes. Das zwischen Oberleder und Innensohle gelegene Innenfutter aus Bastfaser ist fragmentarisch vorhanden und stark abgebaut.

Das Oberleder von Schuh R ist stark nach unten zusammengepresst, eine Zuordnung des Futterstoffes zum Oberleder bzw. zur Innensohle ist auf Grund dessen nicht möglich.

Schnürband durch Insektenfraß stark abgebaut. Substanz geschwächt und Fehlstellen vorhanden. Das Leder der Schuhe ist trocken und unflexibel.

Befeuchtung Schuh R 6 Stunden bei 80-90% rel. Luftfeuchte.

Rückformung des Leders.

Aufstecken des Oberleders im Bereich des Rahmens mittels Insektennadeln, rostfrei in die Sohle.

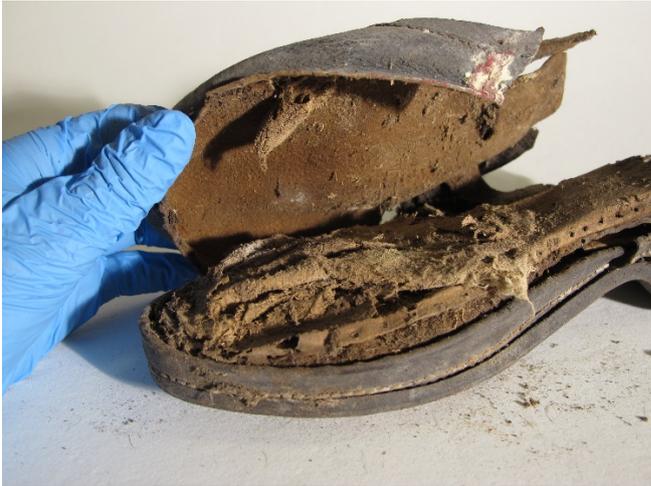
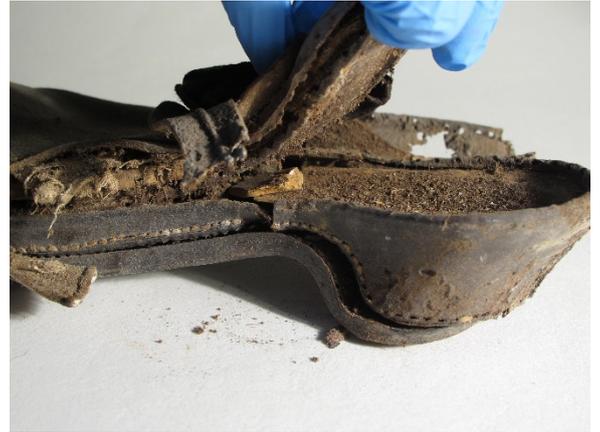
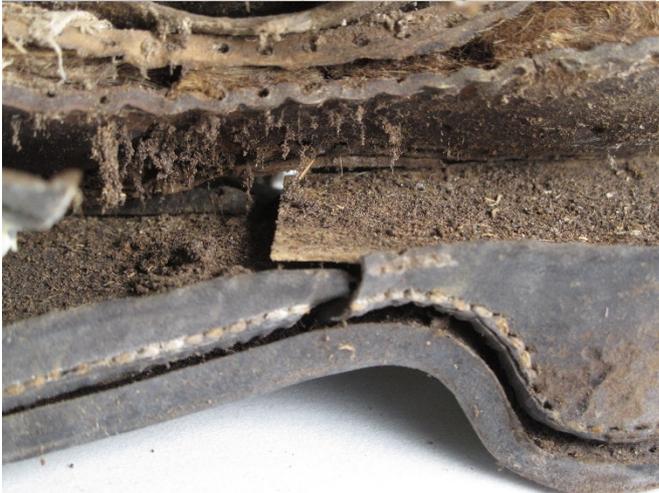
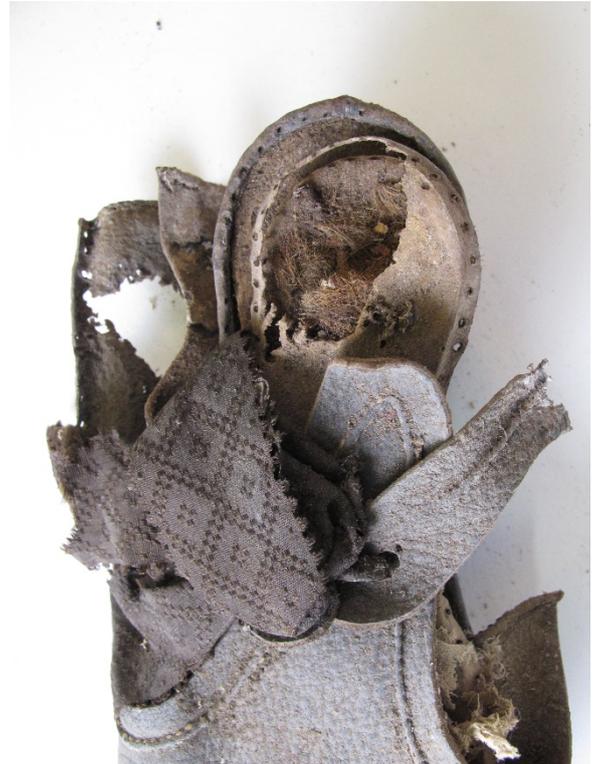
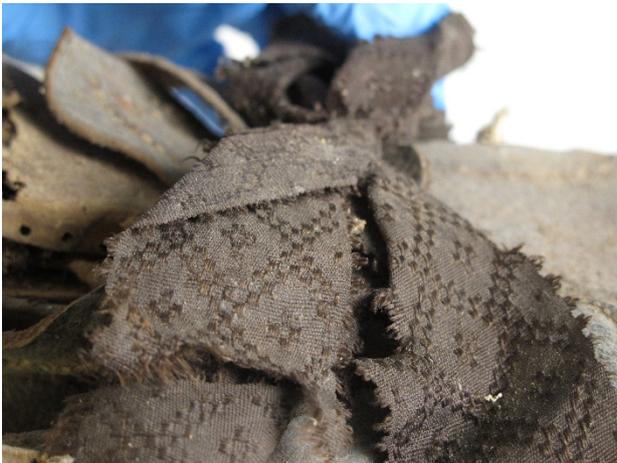
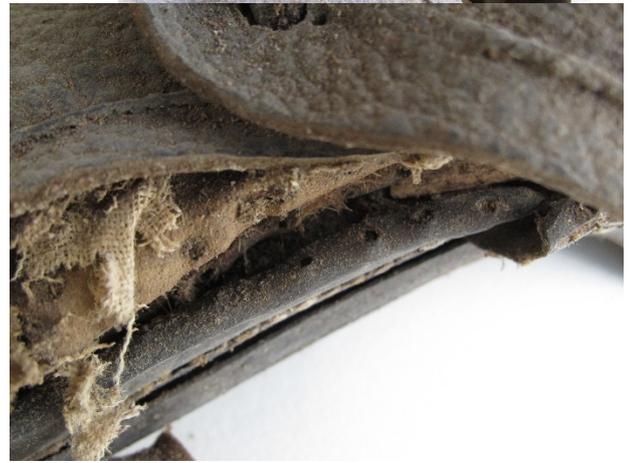
Vorzustand Schuh L

Vom zweiten Schuh liegt der Unterbau bestehend aus Innensohle, Absatz und Laufsohle sowie das rechte Oberleder des Rückfußes vor.

Die Absätze beider Schuhe sind aufgrund der Deformation der Laufsohle gelockert und verschoben. Der Absatz von Schuh L ist am Ansatz gebrochen.

Befeuchtung des Seitenteil Schuh L 6 Stunden bei 80-90% rel. Luftfeuchte.

Planlegen durch Beschweren.

Festigung des gebrochenen Holzabsatzes mit Gelatine (180Bloom, Typ B, Unger)
