## RESTAURIERUNGSDOKUMENTATION

### Schuhpaar Klosterkirche Riesa

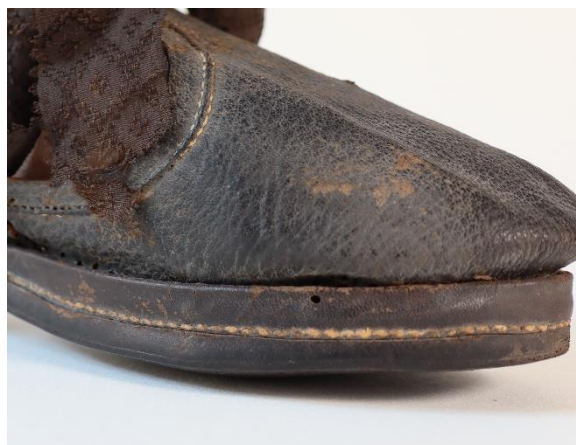
Ziernaht Oberleder und Rahmennaht Schuh R

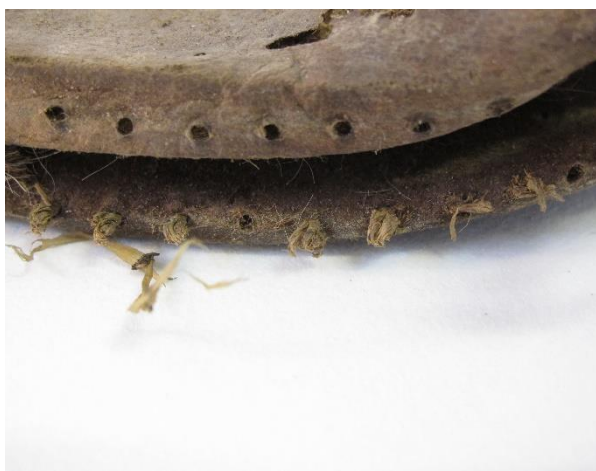
Naht Innensohle Schuh R

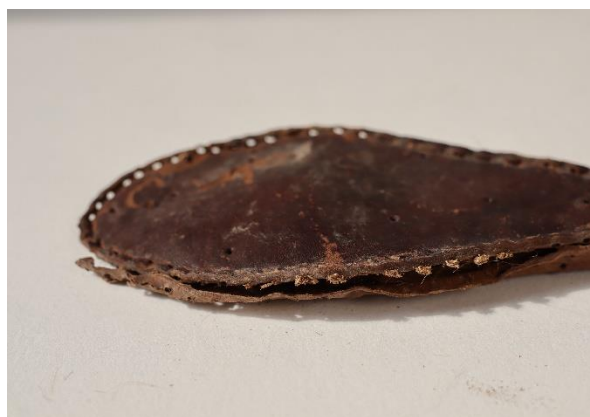
Naht Innensohle Schuh L

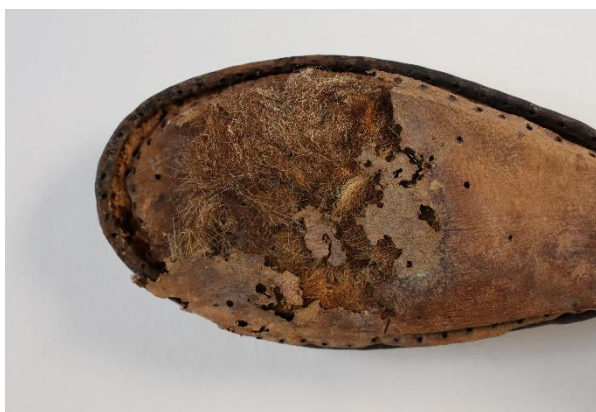
Füllung aus Tierhaar Innensohle Schuh L

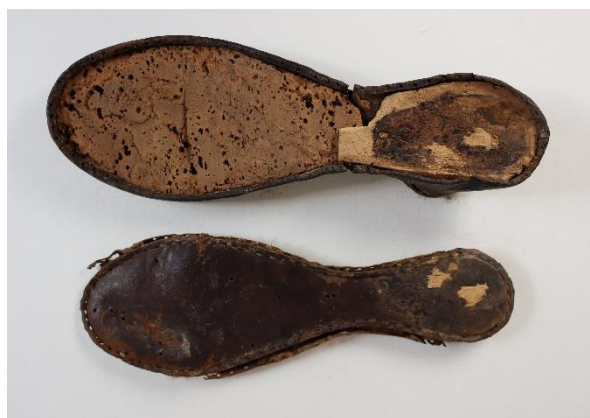
Korkeinlage Schuh L

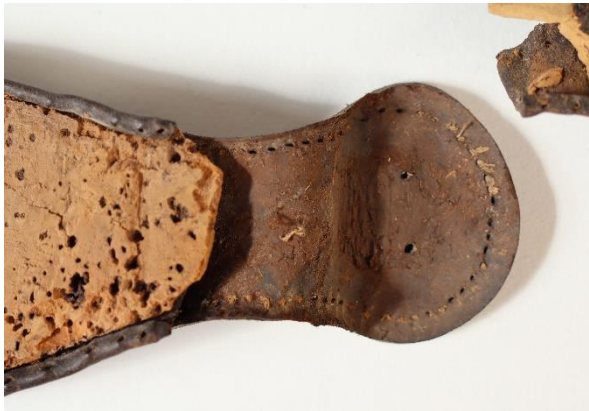
Sohle Schuh L, Absatz herausgenommen

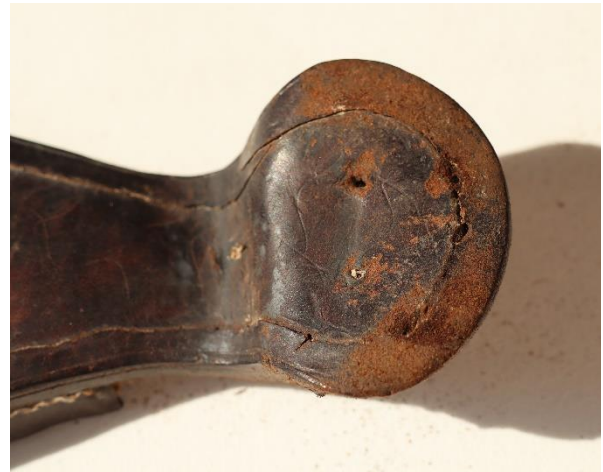
Nagellöcher und Druckspuren Sohlenunterseite Schuh L

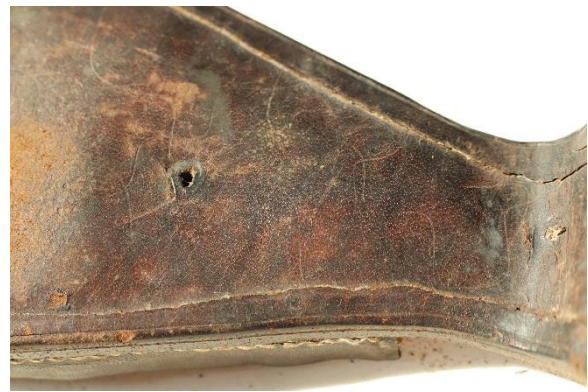
Nagellöcher und Druckspuren Sohlenunterseite Schuh L

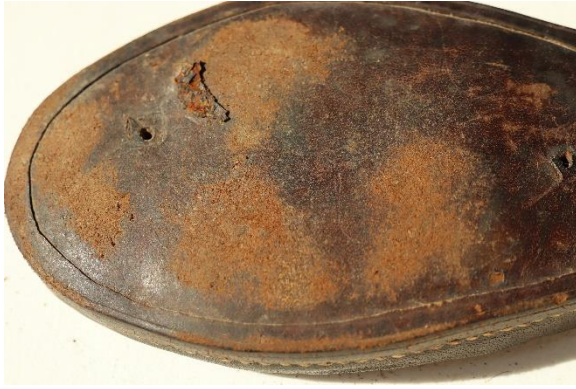
Reste Metallaufklage und Laufspuren Schuh L

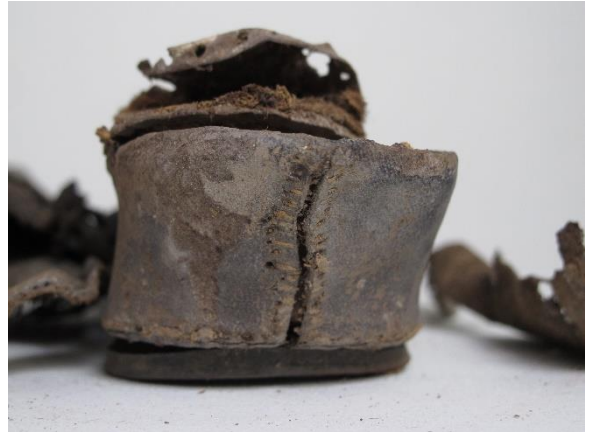
Naht Absatzaußenleder Schuh L

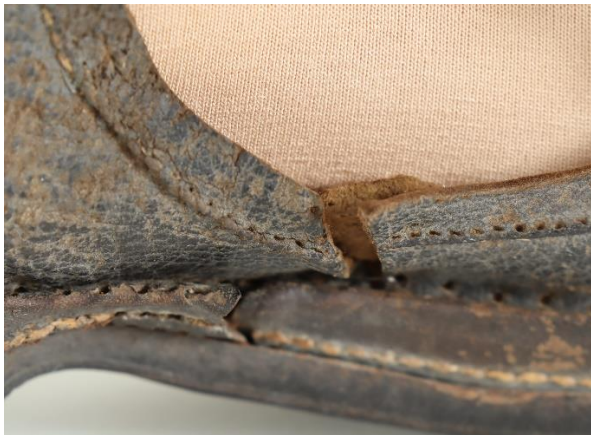
unten mitgenähter Lederstreifen zwischen Rück- und Vorderfußleder Schuh R

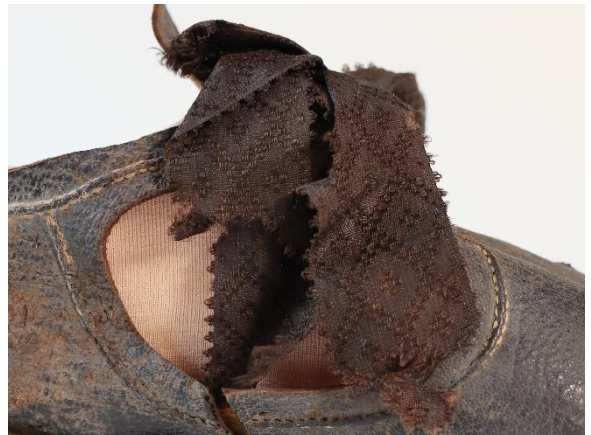
Bandmuster Schuh R

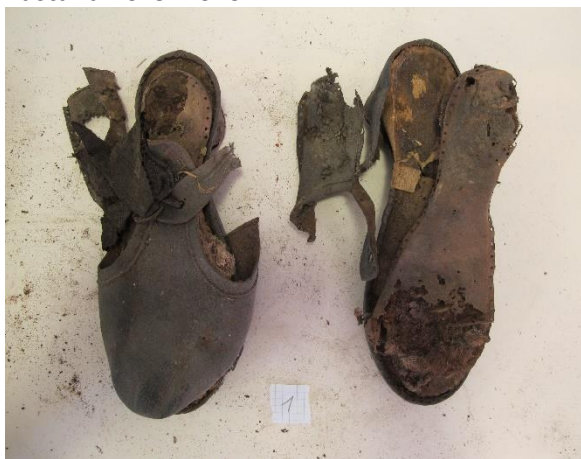
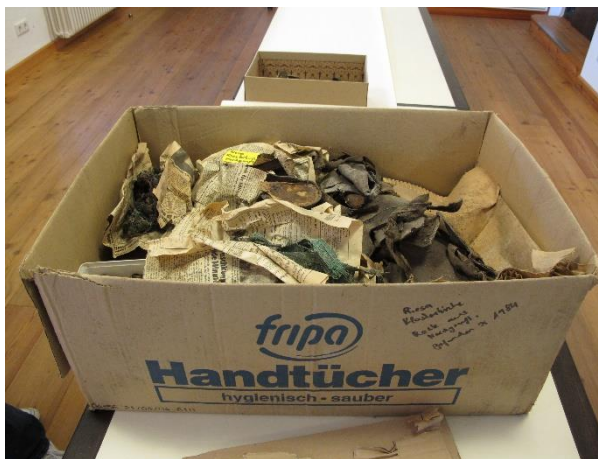
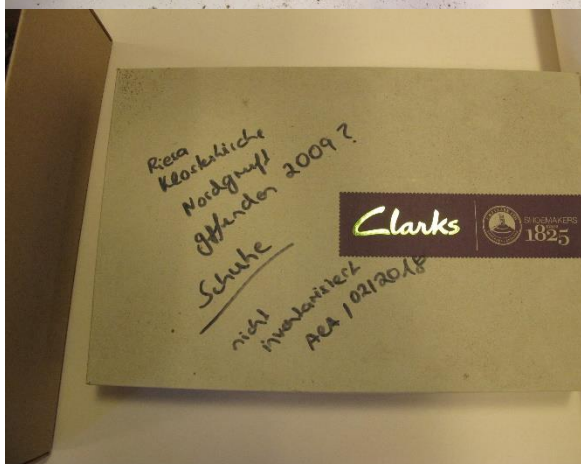
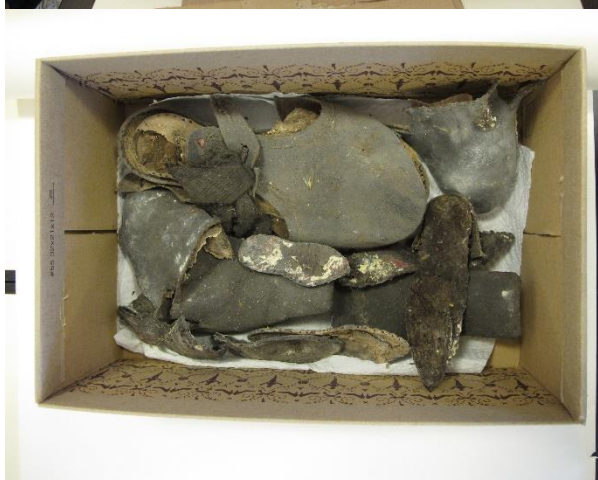
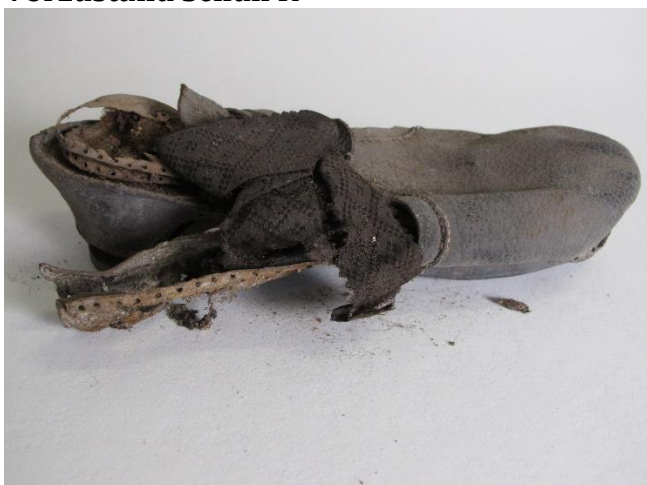
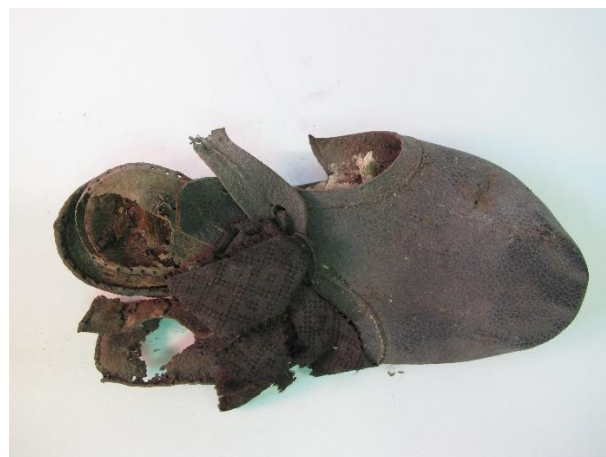
Vorzustand Schuh R

Schuh R, vermutl. der rechte, liegt nahezu vollständig vor. Es fehlt der linke Teil des Rückfußes. Das zwischen Oberleder und Innensohle gelegene Innenfutter aus Bastfaser ist fragmentarisch vorhanden und stark abgebaut.

Eine noch intakte Nahtstelle läuft vorn rechts halb fragmentarisch durch beide Leder der Innensohle und das Oberleder.

Das Oberleder von Schuh R ist stark nach unten zusammengepresst, eine Zuordnung des Futterstoffes zum Oberleder bzw. zur Innensohle ist auf Grund dessen nicht möglich.

Beide Schuhe sind stark von außen verstaubt. Im Polster der Innensohle und am Schnürband befinden sich zahlreiche leere Insektenkokons. Fraßspuren von Insekten finden sich in allen vorliegenden Materialien.

Schnürband durch Insektenfraß stark abgebaut. Substanz geschwächt und Fehlstellen vorhanden. Das Leder der Schuhe ist trocken und unflexibel.

Die Absätze beider Schuhe sind aufgrund der Deformation der Laufsohle gelockert und verschoben. Der Absatz von Schuh L ist am Ansatz gebrochen.

Befeuchtung Schuh R 6 Stunden bei 80-90% rel. Luftfeuchte.

Rückformung des Leders.

Aufstecken des Oberleders im Bereich des Rahmens mittels Insektennadeln, rostfrei in die Sohle.

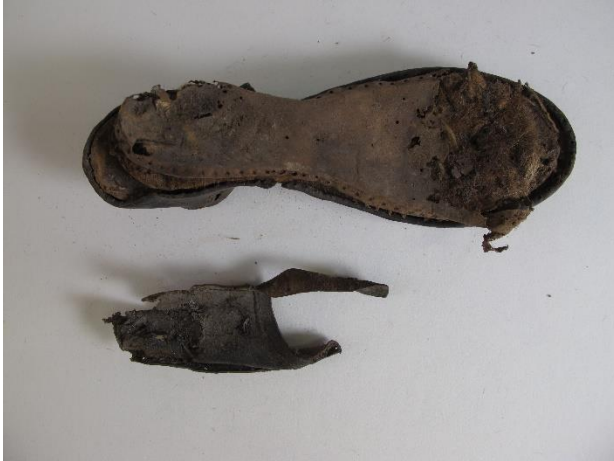
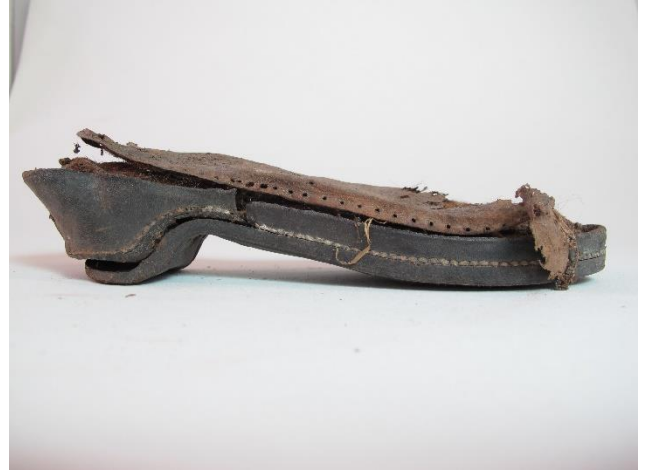
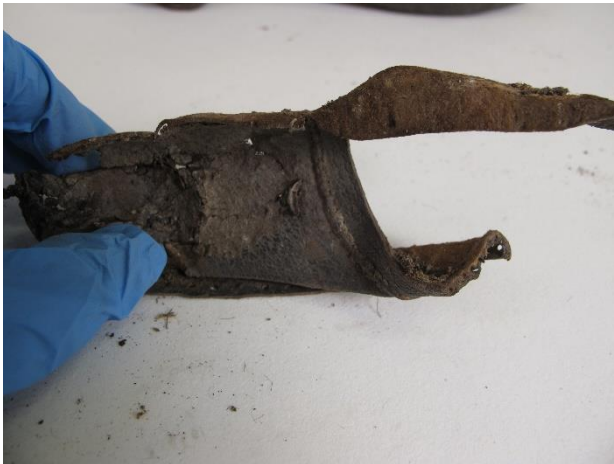
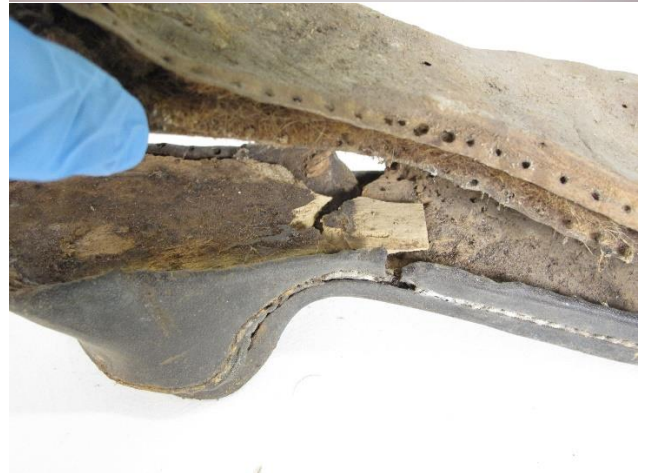
### Vorzustand Schuh L

Vom zweiten Schuh liegt der Unterbau bestehend aus Innensohle, Absatz und Laufsohle sowie das rechte Oberleder des Rückfußes vor.

Befeuchtung des Seitenteil Schuh L 6 Stunden bei 80-90% rel. Luftfeuchte.

Planlegen durch Beschweren.

Festigung des gebrochenen Holzabsatzes mit Gelatine (180Bloom, Typ B, Unger)
